Junan kontaktihiilien kunnon valvonta virroittimen
valokuvaukseen perustuvalla laitteistolla

Ratahallintokeskuksen julkaisuja A 15/2009

Työssä tutkitaan valokuvaukseen perustuvan laitteiston sopivuutta sähkövetokaluston virroittimen kontaktihiilien kunnon valvontaan.

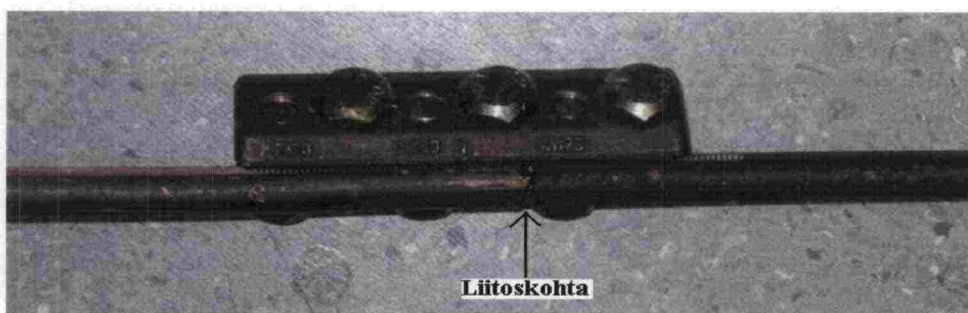
Kuva 6. Ajolangan jatkaminen. Molemmissa ajolangan pätkissä on vaurioita, joten tilanne ei vastaa todellista ajolankaa.

Ajolankaa pystytään jatkamaan. Jatkaminen tapahtuu kuvassa 6 esitetyllä tavalla. Kuvasta tulee ilmi kiinnitysmekanismin periaate. Kahden eri ajolangan päät liu'utetaan jatkokappaleen sisälle, ja kappaleen reunoilla olevat pultit kiristetään.

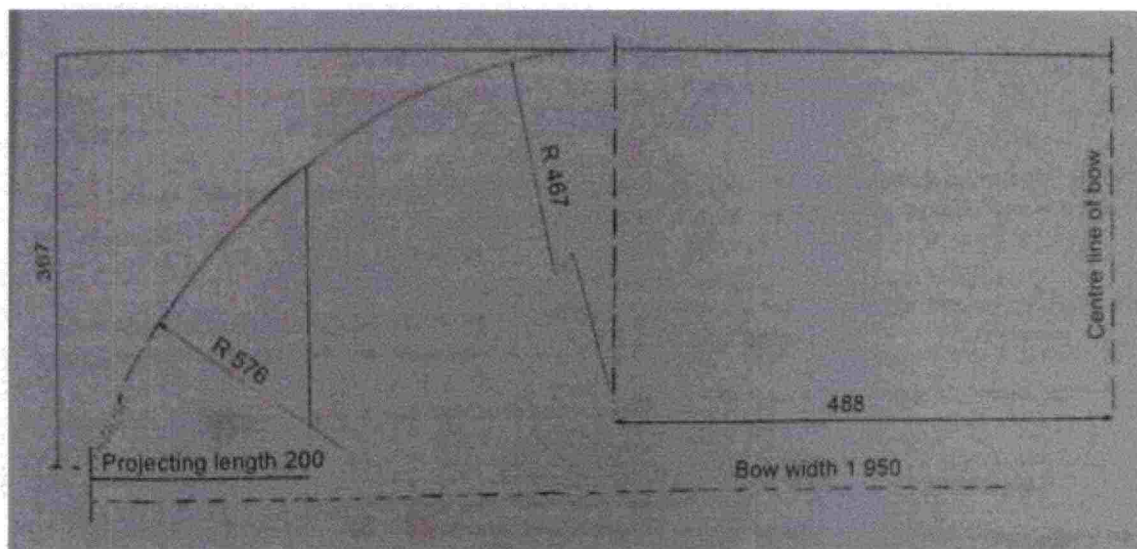
Kuva 15. 1950 mm keskiputki. Loiva sarven pää (UIC 608).

Kuvassa 15 on esitetty virroittimen yläkaarien välissä olevan ns. keskiputken profiili. Kyseinen profiili tulee olemaan tulevaisuudessa hankittavan kaluston keskiputken profiili. (Suuriniemi 2008–2009.) Keskiputki estää ajolangan päätyksen virroittimen yläkaarien alle. Se myös takaa sujuvan ajojohdinjälkeen vaihtumisen.

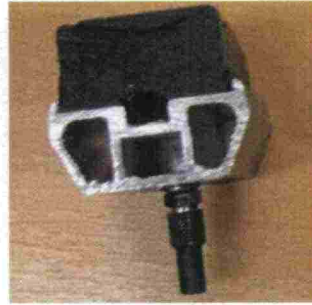
Messinkinen putki

Kuminen letku

Kuva 20. Erilaisia ADD:n toteutuksia.

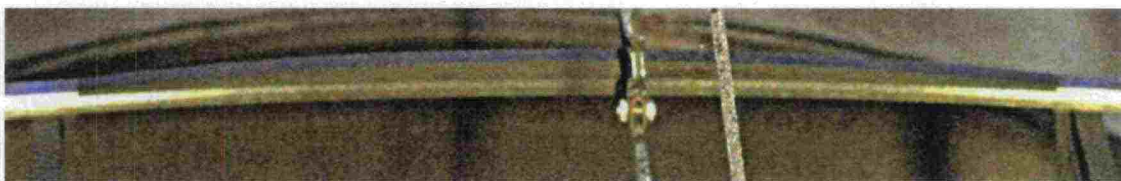
Kun tiedetään alue, jolla virroittimen hiili sijaitsee, ryhdytään virroittimen sarvien väliseltä alueelta etsimään reunoja. Järjestelmän tulee löytää neljä reunaa, jotta virroittimen kunnan analyysi onnistuu. Kuvassa ylimpänä haluttuna reunana on hiilen takareuna. Hiilen etureuna on toisena ylhäältä. Kolmantena ylhäältä on hiilen ja alumiinisen yläsarven rajakohta. Viimeinen havaittava reuna on alumiinisen yläsarven alareuna. APMS-järjestelmä merkitsee löytämänsä reunat vihreillä pisteillä, kuten kuvassa 30 on esitettyä. Tässä vaiheessa on havaittuna myös ylimääräisiä reunoja.

Kuva 30. *Virroittimen neljän eri reunan havaitseminen. Havaitut reunat merkitään vihreillä pisteillä. Tässä vaiheessa APMS-järjestelmä tarkastelee kaikkia sarvien välissä olevia reunoja, ei vain haluttua neljää (Sensys Traffic Ab 2008).*

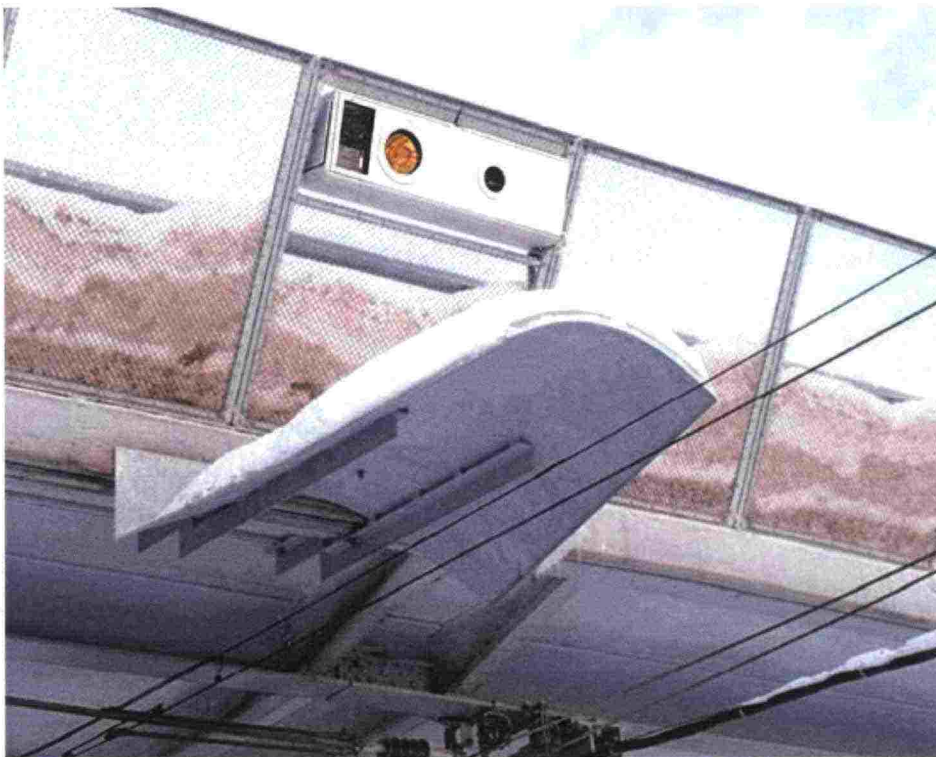
Laitteisto pyritään asentamaan jo rakennetuille radan ylittävälle silloille. Kävelytien puoleinen asennus helpottaa mahdollisia tulevia huoltotöitä. Sillan tulee olla mahdollisimman tarkasti 90 asteen kulmassa rataa nähden. Tämä vaatimus voidaan täyttää myös erillisellä asennukseen käytettävällä telineellä, kuten Limingassa tehtiin. Radan tulee olla suora junan saapumissuunnassa, jotta tutka pystyy lukittautumaan luotettavasti. Lisäksi on suotavaa, että paikalla on vain yksi ajolanka. Kuvassa 33 on esitettyä asennettu ja toiminnassa oleva APMS-laitteisto. Kuvassa näkyvä lippa ei kuulu järjestelmään.

Kuva 33. Ylikulkusillan kosketussuojaseinämään asennettu APMS-laitteisto. Vasemmalla tutka, keskellä oranssilla suodattimella varustettu salamalaite, oikealla kamera.

Tulevaisuudessa asennettavien laitteistojen asennuksen suositellaan tapahtuvan niin kutsuttuun kosketussuojaseinämään. Kyseinen elementti on kuvassa 33 näkyvä vinosti sillasta ulospäin oleva ”seinä”.

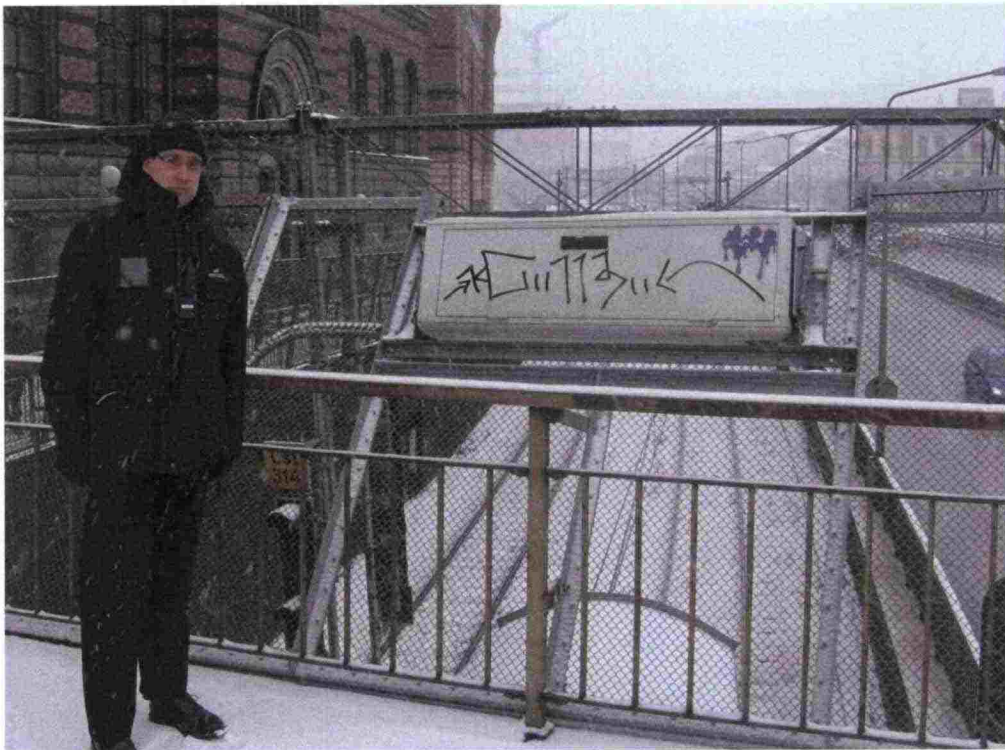
Tukholman taajama-alueelle asennetun laitteiston etuna on sen sijainti ns. kokooma-aseman edustalla. Tämä asema on Tukholman keskusrautatieasema, jonka eteläpuolelle laitteisto on asennettu. Laitteisto kuvaa etelästä saapuvat ja etelään lähtevät junat. Kaikki Tukholmaan etelästä saapuva ja etelään lähtevä liikenne kulkee kyseisen kohdan ohi. Asennuspaikka on esitettyä kuvassa 35.

Kuva 35. 500 metriä Tukholman keskusrautatieaseman eteläpuolelle asennettu APMS-laitteisto. Kuvassa vasemmalla diplomi-insinööri Seppo Mäkitupa (RHK).

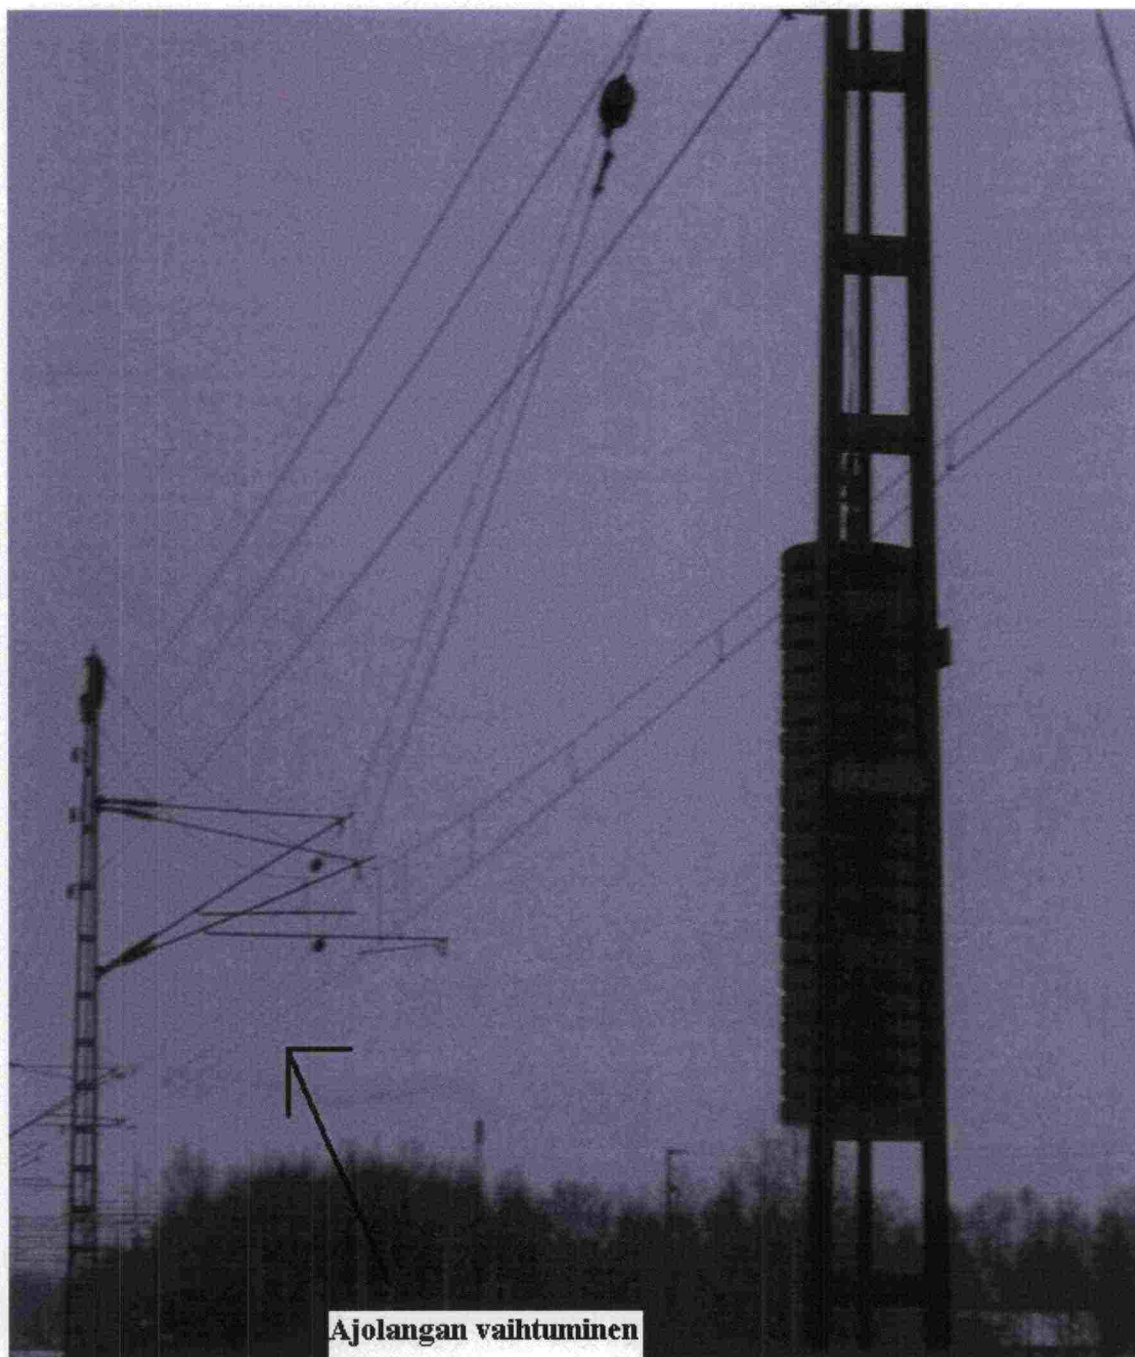
KIRISTYSKENTTÄ

Kuva L1. Limingassa kuvattu kiristyskenttä. Virroitin siirtyy sujuvasti ajolangalta toiselle.

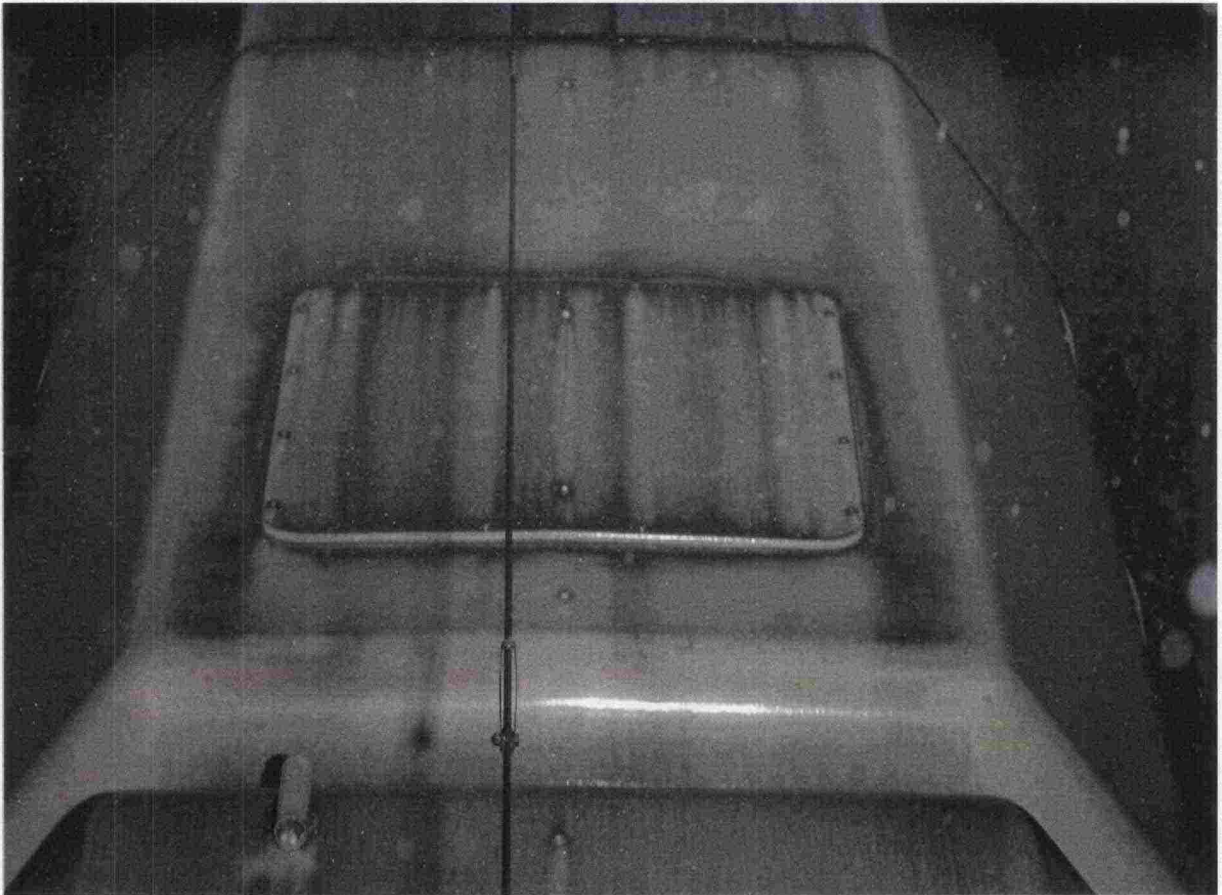
KORKEAN JUNAVAUNUN AIHEUTTAMA HARHALAUKAUS

Kuva L4. Korkean junavaunun aiheuttama harhalaukaus.

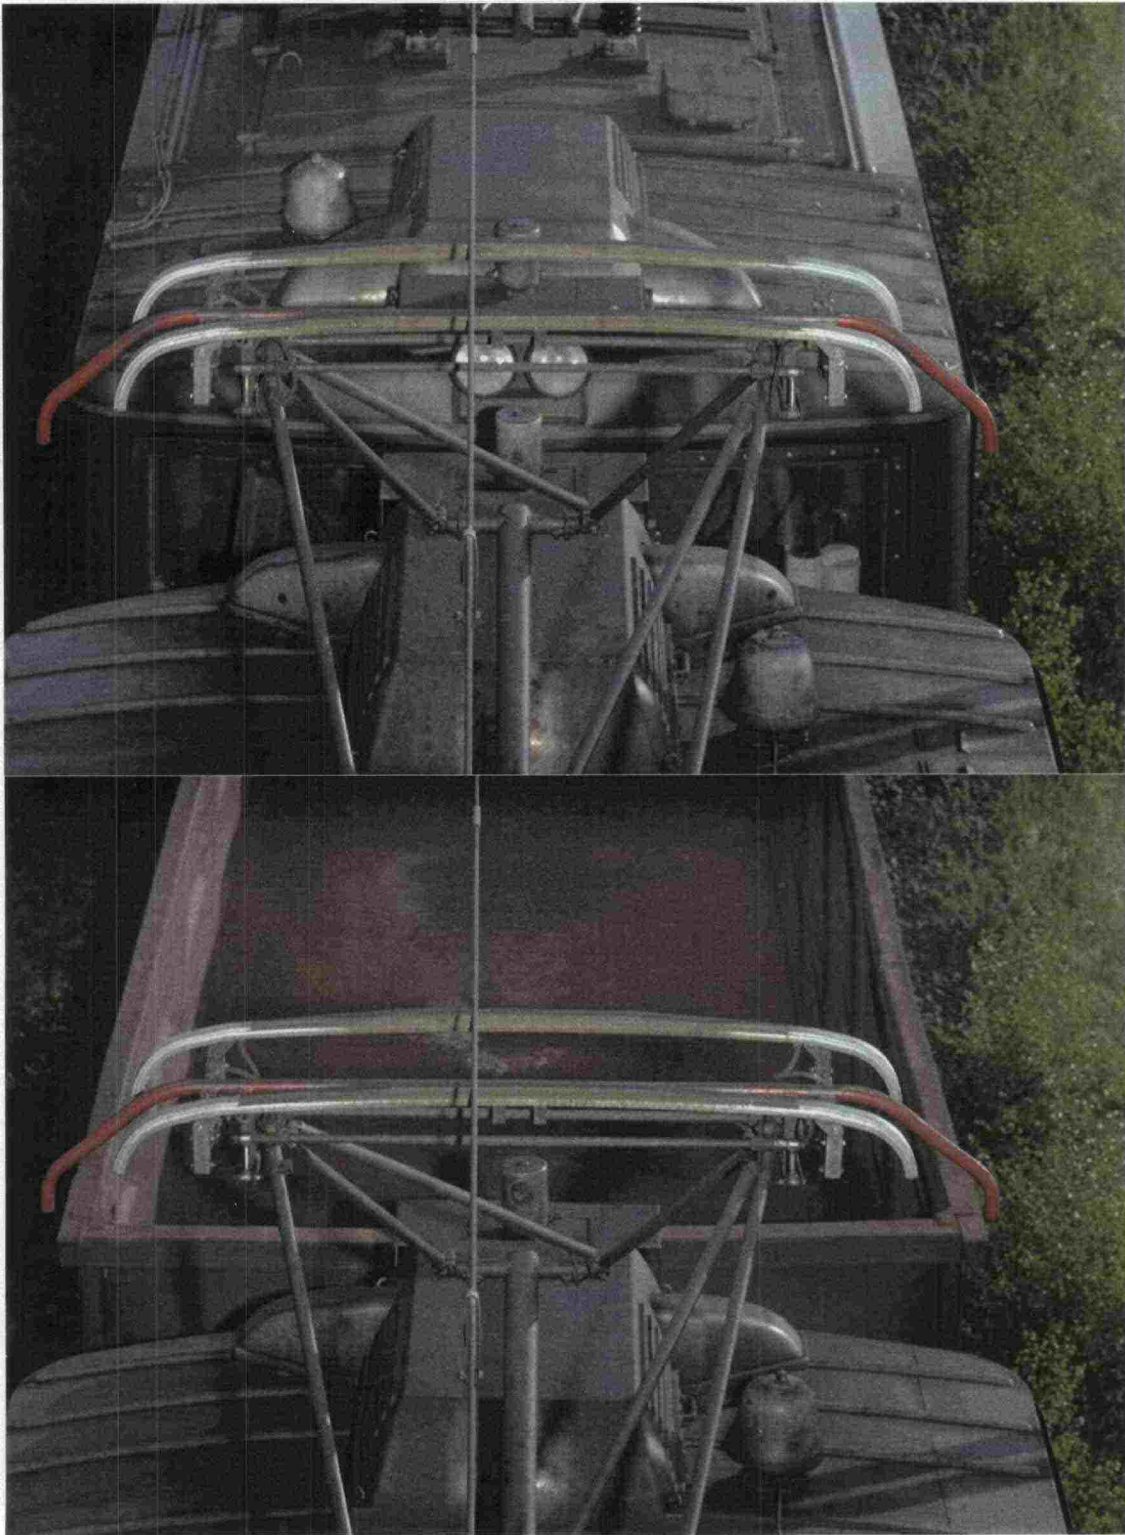
KAHDELLA VETURILLA AJANUT TAVARAJUNA

Kuva L5 Kahdella veturilla ajanut tavarajuna. Molempien Sr1-veturien virroittimet kuvattiin onnistuneesti. Ylemmässä osakuvassa on etummaisen veturin virroitin.
